# Ponte Loc. Ceresole su Torrente Lys

Comune Issime  
Progressiva Km Iniziale 0.180  
Coordinate 7,85639, 45,68739, 957.00 [m]  
Ente scavalcato Corso d'acqua  
Proprietario Comune di Issime  
Ente vigilante Comune di Issime  
Numero campate 1  
Luce complessiva [m] 39.3

Imposta fondazioni Non nota  
Categoria sottosuolo C  
Materiale prevalente Misto (C.A./acciaio)  
Tipologia Travate appoggiate  
11/09/2025 Ing. Nicola Salvadori

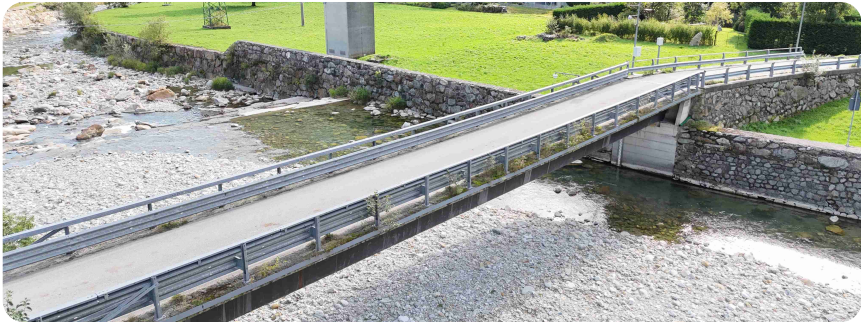
A-PIENAMENTE AGIBILE

Elementi critici **ASSENTI** Condizioni critiche **ASSENTI** IC 98% G=5 **1** PS **0** NR **0**

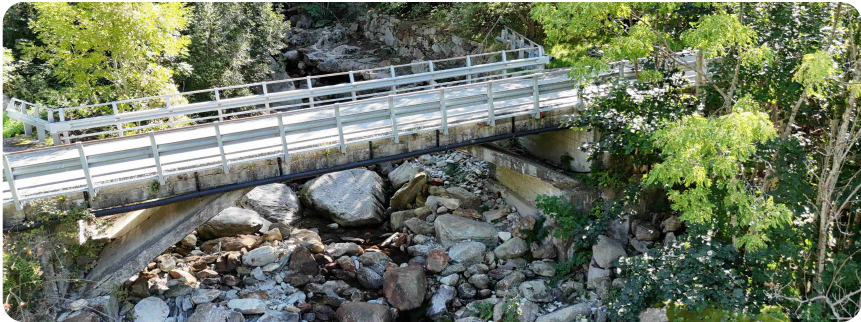
A-PIENAMENTE AGIBILE

Elementi critici **ASSENTI** Condizioni critiche **ASSENTI** IC **94%** G=5 **5** PS **0** NR **0**

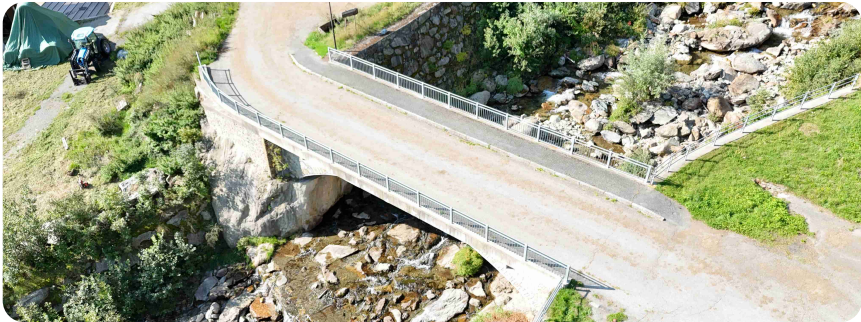
A-PIENAMENTE AGIBILE

Elementi critici **ASSENTI** Condizioni critiche **ASSENTI** IC 100% G=5 0 PS 0 NR 0

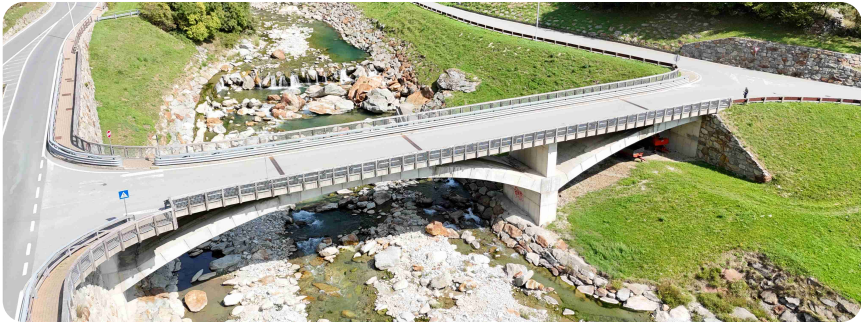
A-PIENAMENTE AGIBILE

Elementi critici **ASSENTI** Condizioni critiche **ASSENTI** IC 97% G=5 **2** PS **0** NR **0**

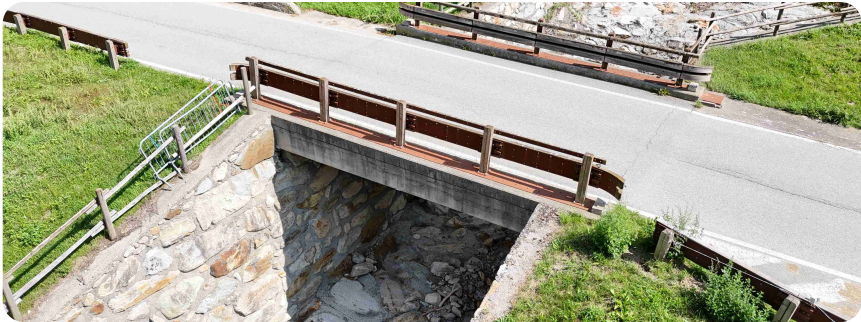
A-PIENAMENTE AGIBILE

Elementi critici **ASSENTI** Condizioni critiche **ASSENTI** IC 100% G=5 0 PS 0 NR 0

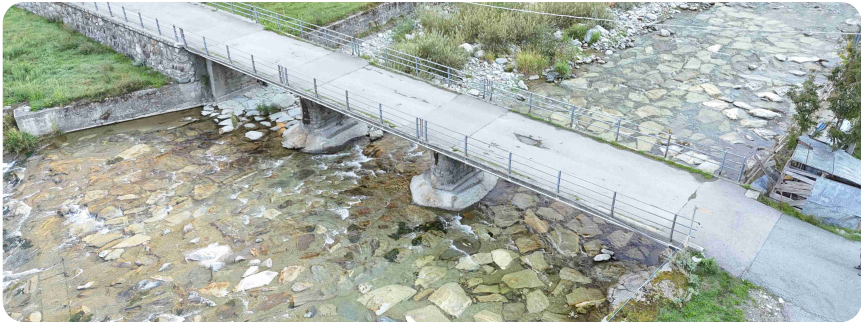
A-PIENAMENTE AGIBILE

Elementi critici **ASSENTI** Condizioni critiche **PRESENTI** IC 95% G=5 **3** PS **0** NR **0**

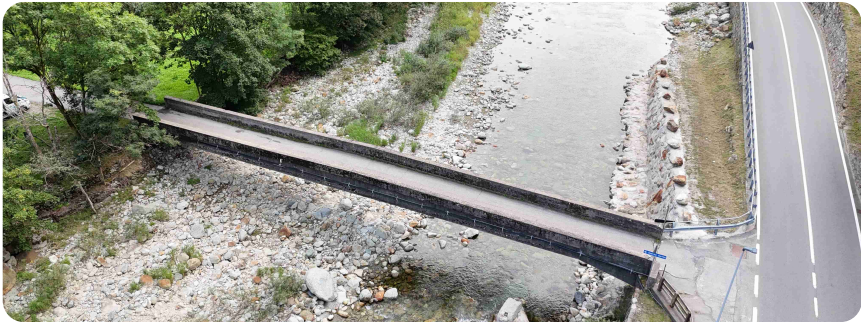
A-PIENAMENTE AGIBILE

Elementi critici **ASSENTI** Condizioni critiche **ASSENTI** IC **92%** G=5 **7** PS **0** NR **0**

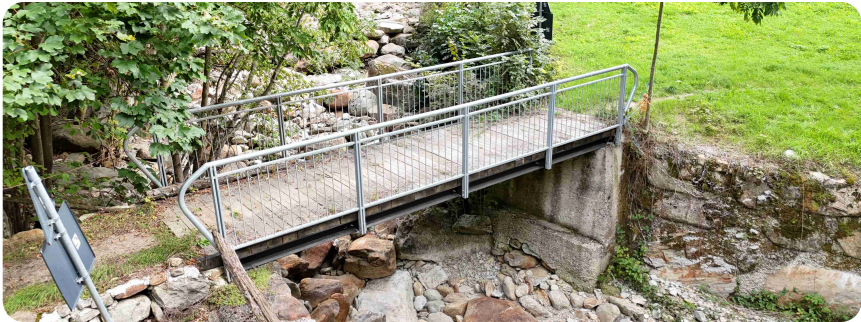
A-PIENAMENTE AGIBILE

Elementi critici **ASSENTI** Condizioni critiche **ASSENTI** IC 97% G=5 0 PS 0 NR 0

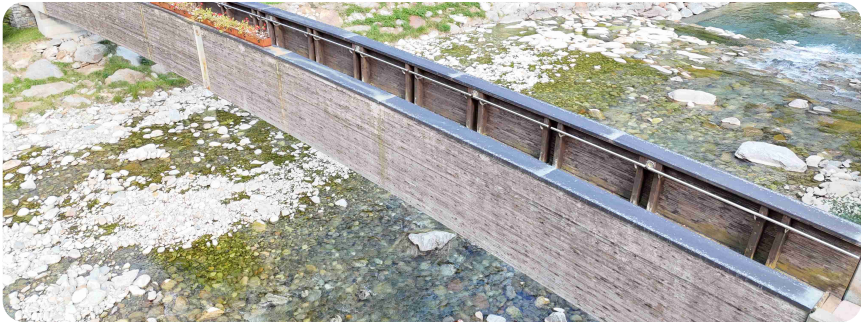
A-PIENAMENTE AGIBILE

Elementi critici **ASSENTI** Condizioni critiche **ASSENTI** IC 99% G=5 0 PS 0 NR 0

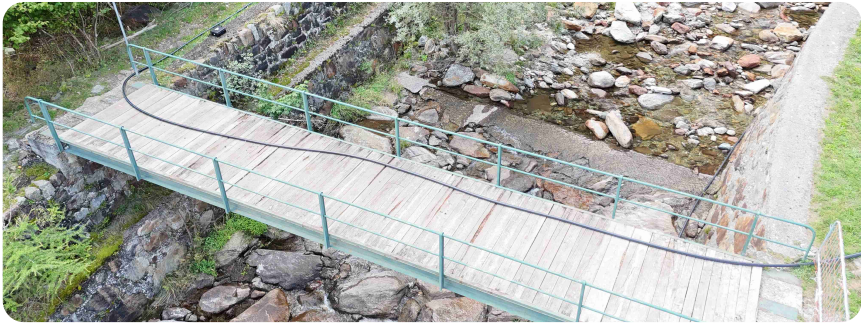
A-PIENAMENTE AGIBILE

Elementi critici **ASSENTI** Condizioni critiche **ASSENTI** IC 96% G=5 0 PS 0 NR 0

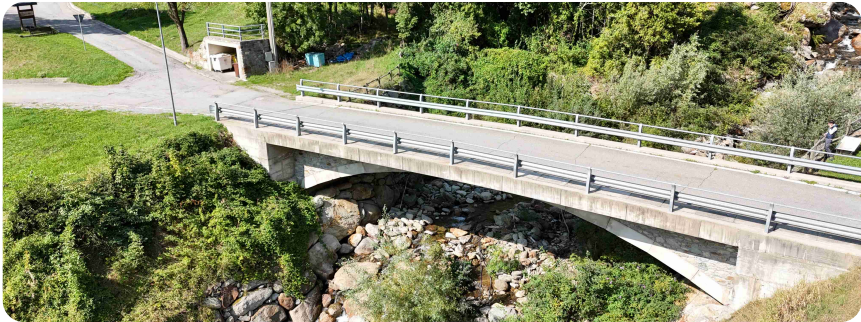
A-PIENAMENTE AGIBILE

Elementi critici **ASSENTI** Condizioni critiche **ASSENTI** IC 99% G=5 0 PS 0 NR 0
