Oggetto: edificio conosciuto come “**casa lascito Linty**”, censito al F.24, mappale 128, sito in frazione Plane, del Comune di ISSIME.
Proprietario: ente Comune di Issime.
Richiesta di verifica dell'interesse culturale, ai sensi dell'art.12 del D.lgs. 22.01.2004 n.42.

- RISPOSTA ad esito negativo con prescrizioni per il P.R.G.C.
- ANNULLAMENTO e SOSTITUZIONE del precedente atto di verifica dell'interesse culturale prot.5172/BC del 04.08.2015.

ANALISI

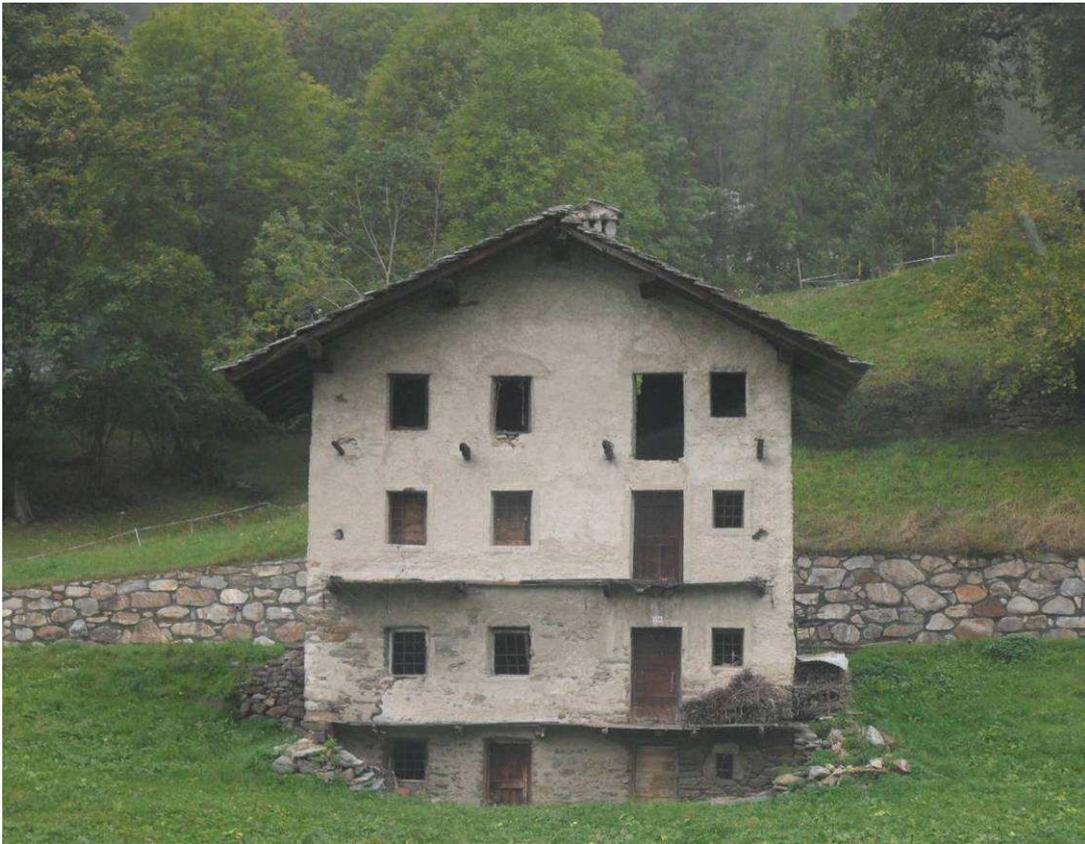
Lato est, facciata principale

Il lato est, quello della facciata principale, presenta alcuni aspetti singolari; infatti non si capisce la ragione per la quale l'ultimo piano, corrispondente al solo fienile, presenti aperture analoghe a quelle dei piani sottostanti, sebbene non riquadrate, e ancora appare strano che le finestre del terzo livello corrispondenti al fienile – dispensa siano rifinite tutte con la stessa riquadratura di quelle del secondo livello, quello abitativo.

Edificio a quattro livelli con facciata principale molto regolare e armonica, rivolta ad est, verso l'asse vallivo del Lys. E' edificato secondo un modello architettonico che rappresenta una innovazione storica nelle case rurali, ponendosi come casa rurale e di civile abitazione, dove infatti la coabitazione di umani ed animali negli stessi ambiti veniva superato a favore di una netta divisione degli spazi abitativi da quelli rurali tuttavia concentrati in un unico fabbricato, la stalla non era più impiegata come luogo domestico,.

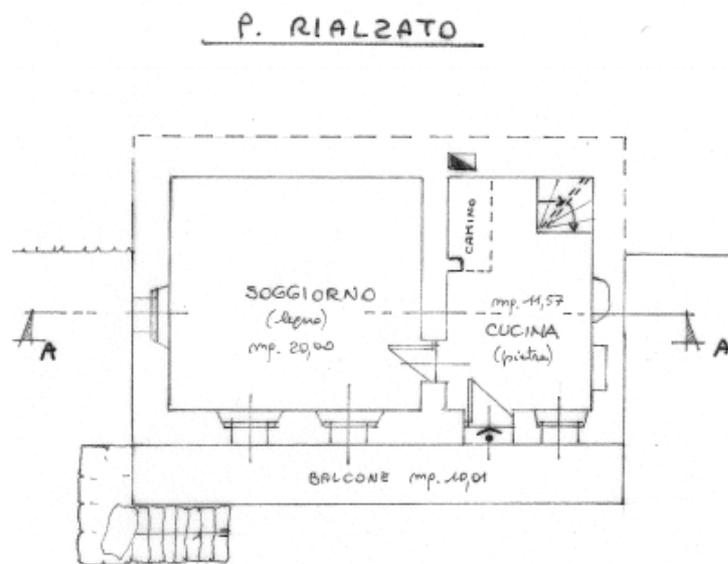
Pianta del secondo livello, quello abitativo,

La pianta del primo livello è ripresa in modo uguale ai livelli superiori dividendo la casa di fatto in due parti, quella a nord più piccola e quella a sud più ampia.

Dalla cucina si accede anche alla sala (piellje) di soggiorno, e dormitorio, posta nella parte sud. Questa stanza è compresa fra due solai lignei ed era totalmente rivestita in legno, con assi maschiate di buon spessore, trattenute in alto ed in basso da un trave con incastro. Era riscaldata grazie al focolare della cucina e dal calore della sottostante stalla.

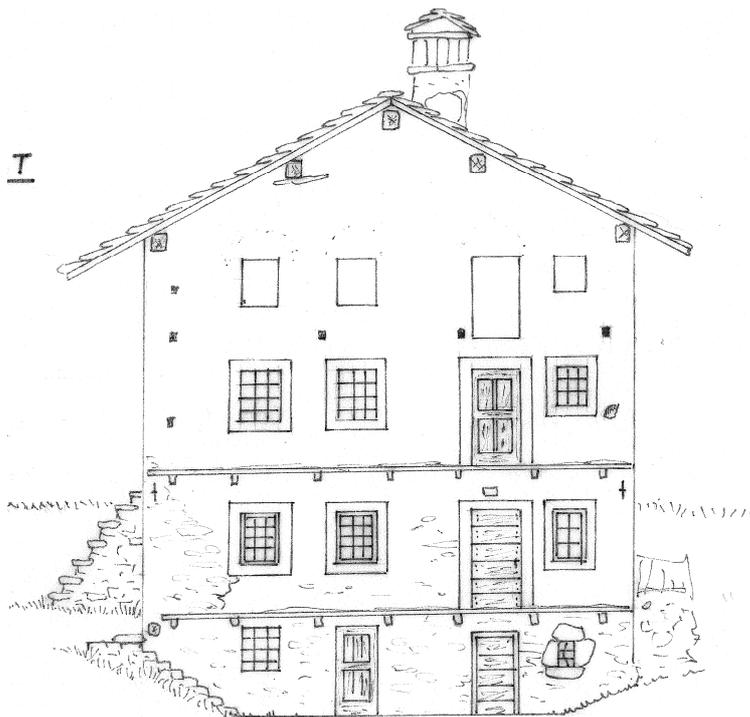
Prospetto principale

fienile - soppalco

fienile – essiccatoio/dispensa

sala – cucina

stalla - cantina

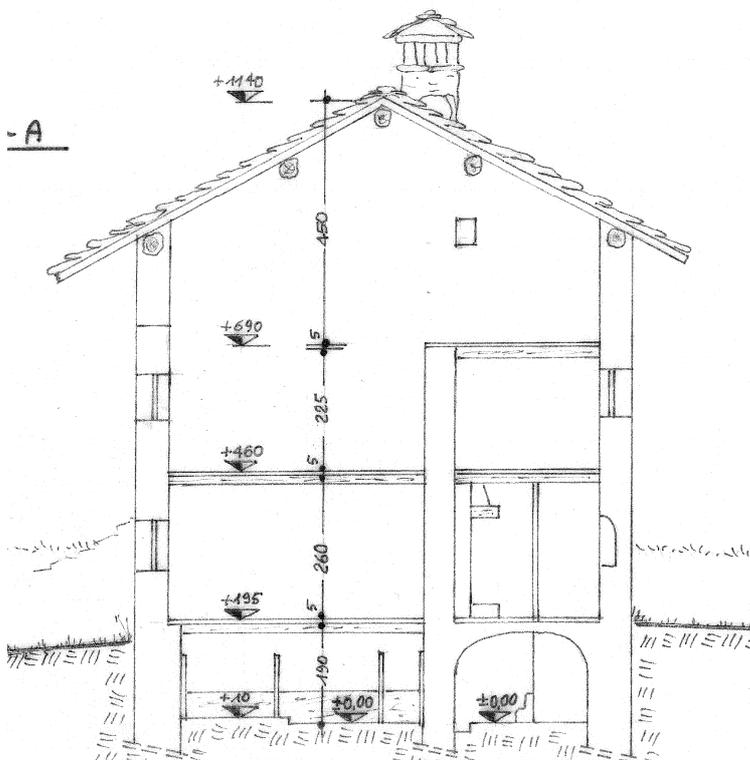
Sezione A – A

fienile - soppalco

fienile – essiccatoio/dispensa

sala – cucina

stalla - cantina

^ scala di distribuzione verticale

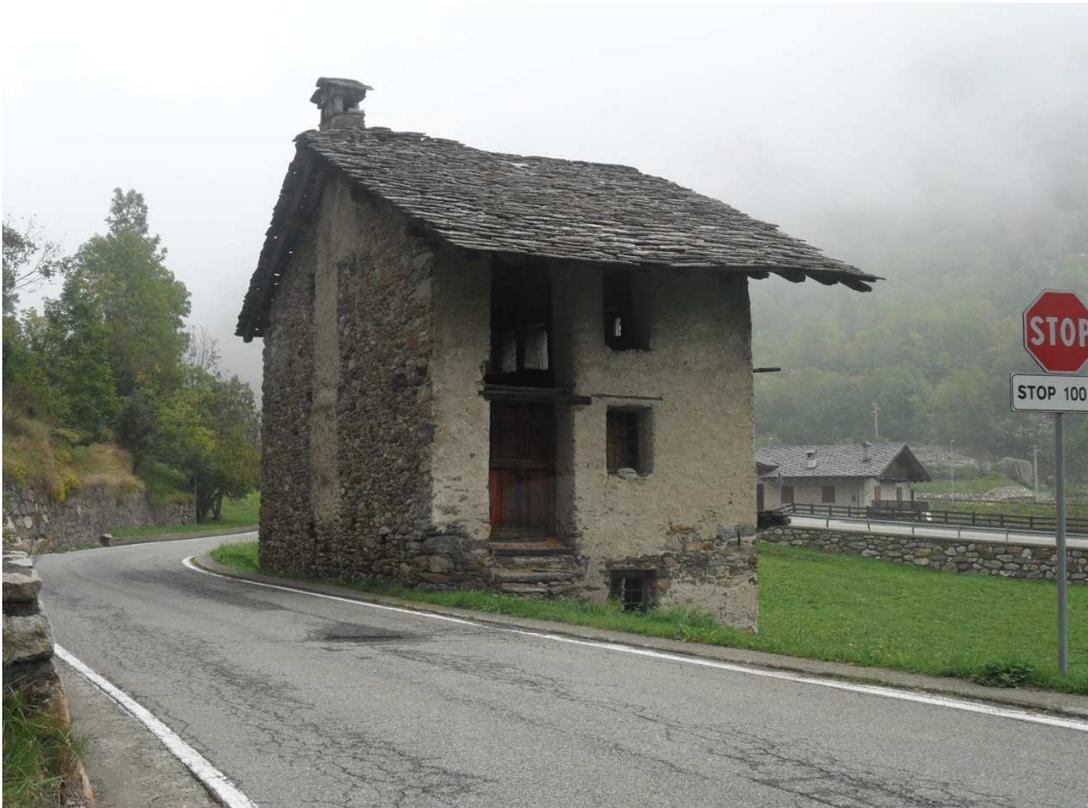
Spigolo sud-ovest

Anche il muro ovest presenta due tamponature ai lati della pila che sorregge il colmo e contiene il camino, ma queste potrebbero anche essere state realizzate nella prima fase, al fine di alleggerire la muratura d'ambito.

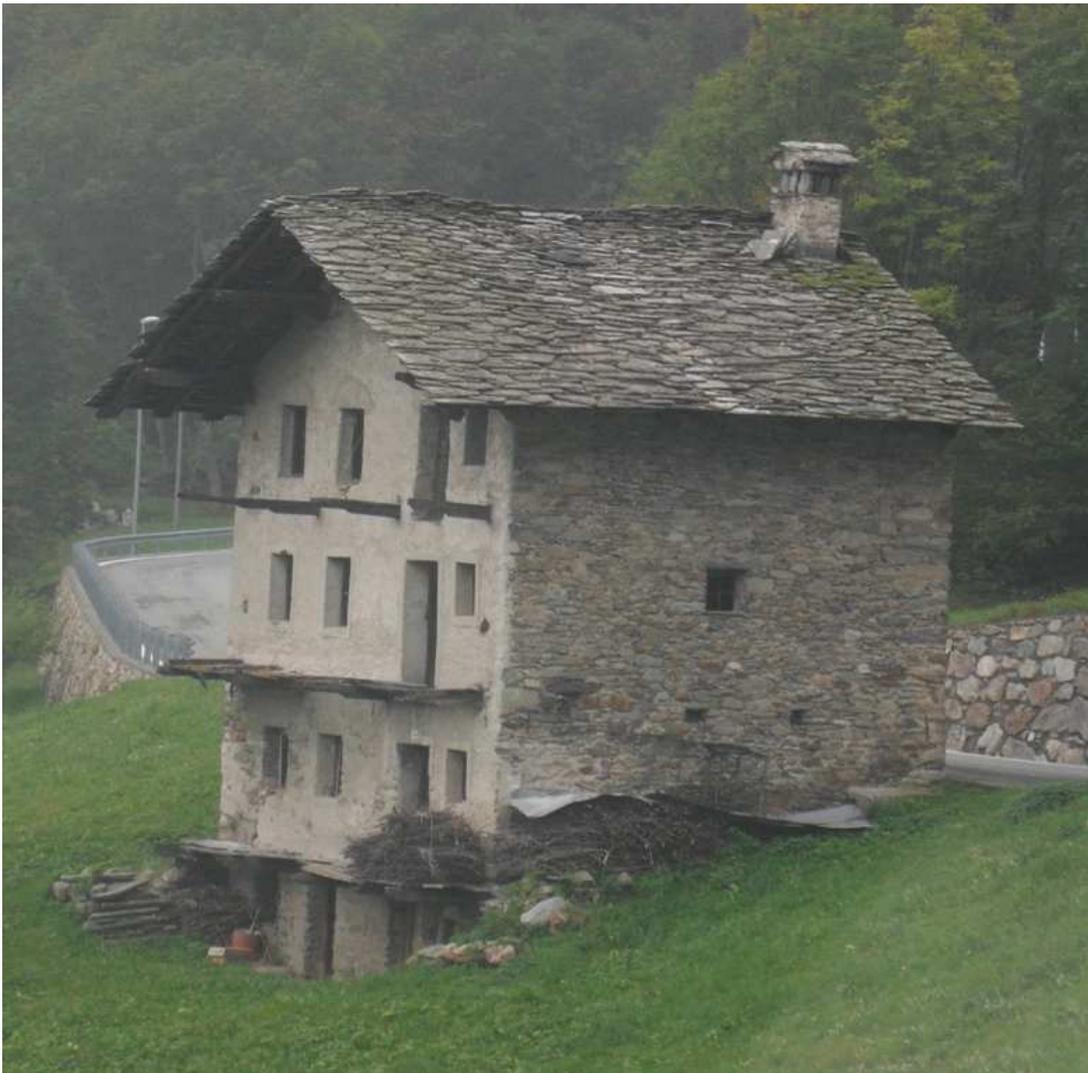
Spigolo nord-est

Il fienile invece può celare una trasformazione, infatti il muro nord mostra una tamponatura ben netta fra la muratura costituente i due angolari nord-ovest e nord-est; da questo si può ipotizzare una fase in cui il tetto fienile risultava aperto.

Il fatto poi che il tetto sia stato rifatto nel 1884 (trave datata) e di poco sopraelevato, la sopraelevazione è visibile su tutti i lati, lascia pensare che in quella occasione sia stato tamponato il lato nord e quindi reso chiuso il fienile. Si nota anche che il pietrame usato per la tamponatura è regolare e piatto come se fosse derivato dalle lose di recupero proprio del tetto sostituito.

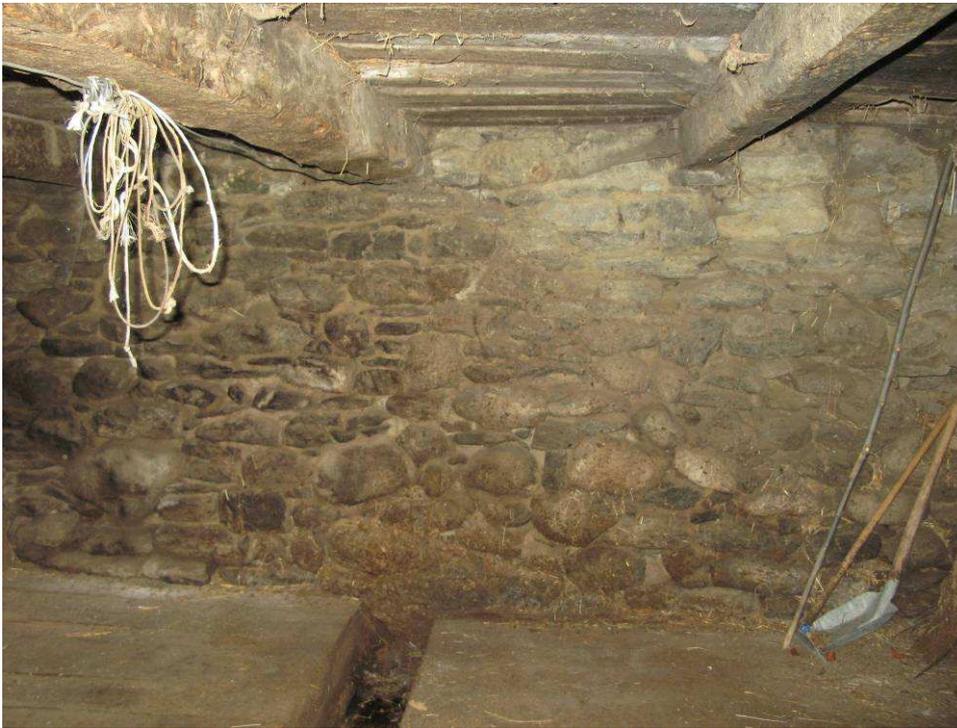
Da una situazione precedente, poco certa, di cui rimangono forse alcuni tratti di muro alla base e forse i conci della finestra della cantina, quella incorniciata in pietra al piano seminterrato, che sono di reutilizzo, si edifica il fabbricato nel primo quarto del XVIII sec. o poco prima, ottenendo una casa del tipo “concentrata” con tutte le caratteristiche di cui sopra.

Stalla muro nord: possibile parte di muro precedente alla casa

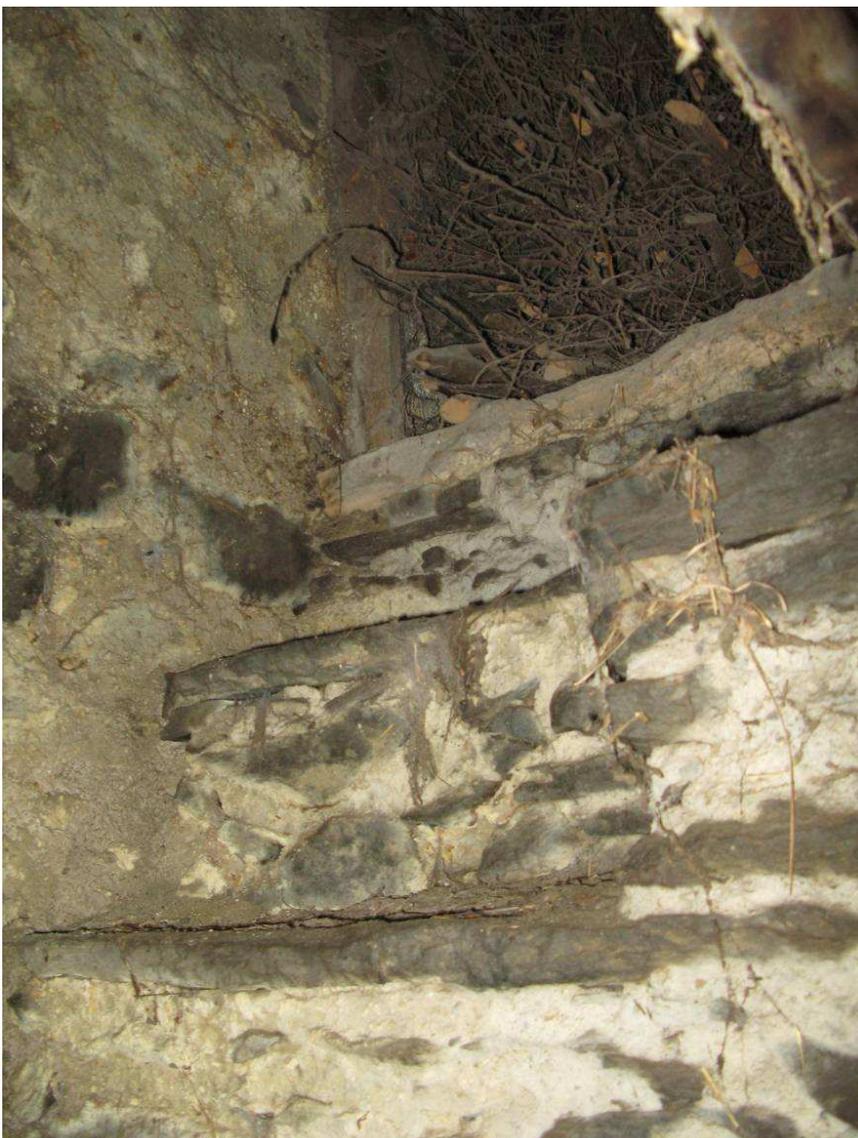
nord – ovest, con la soprastante cucina; la scala è in muratura di pietre e malta è molto stretta e ripida e compie un quarto di giro. Immette nella cucina mediante una bussola in legno tramite porta aperta verso est.

Cantina - scala in muratura verso la cucina e parte bassa della bussola in legno

Pertanto andrebbero mantenute le particolarità strutturali ed architettoniche della casa concentrata, il sistema di percorsi storici interni; salvaguardata la cucina (z'hou) che rappresenta il fulcro del modello abitativo nonché quello distributivo nei suoi elementi; recuperate le parti mancanti della scala interna; salvaguardato l'intonaco della stanza essiccatoio-dispensa (z' gabinet); ripristinato il rivestimento ligneo della sala (dan piellje) con la botola verso la stalla (dan goade) e la bussola verso il fienile (di dilli).

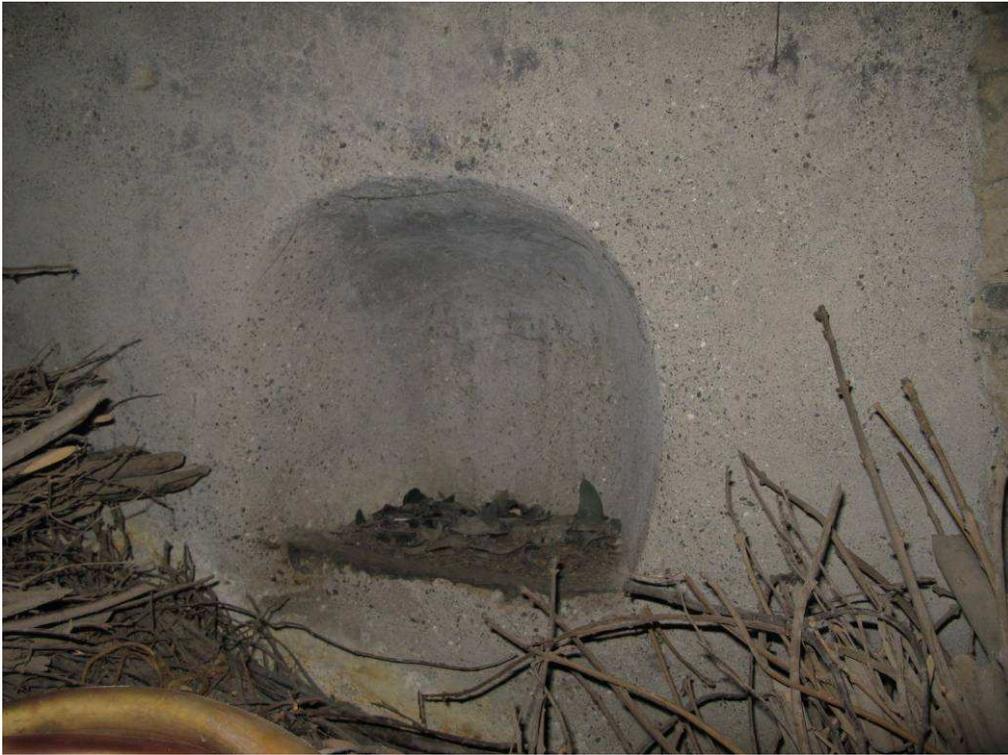
Alla cucina si accede anche direttamente dalla facciata mediante un balcone in legno con assi longitudinali su mensole lignee accessibile da terra mediante una scala in pietra senza malta alquanto rovinata. Ha il pavimento in “accoltellato” di pietre e intonaco liscio, molto bello e per tratti ben conservato; la cappa per il focolare è posta a sud – ovest, di fronte alla citata bussola lignea di distribuzione ai piani; a metà della parete nord vi è il lavello ricavato mediante uno sfondato tondeggiante; è intonacato e la lastra per l'acqua, rettangolare, è inclinata verso l'esterno del muro, da dove il deflusso avviene mediante un piccolo foro; l'insieme è ancora concettualmente rudimentale ma è realizzato molto bene.

Cucina - lavello perfettamente intonacato

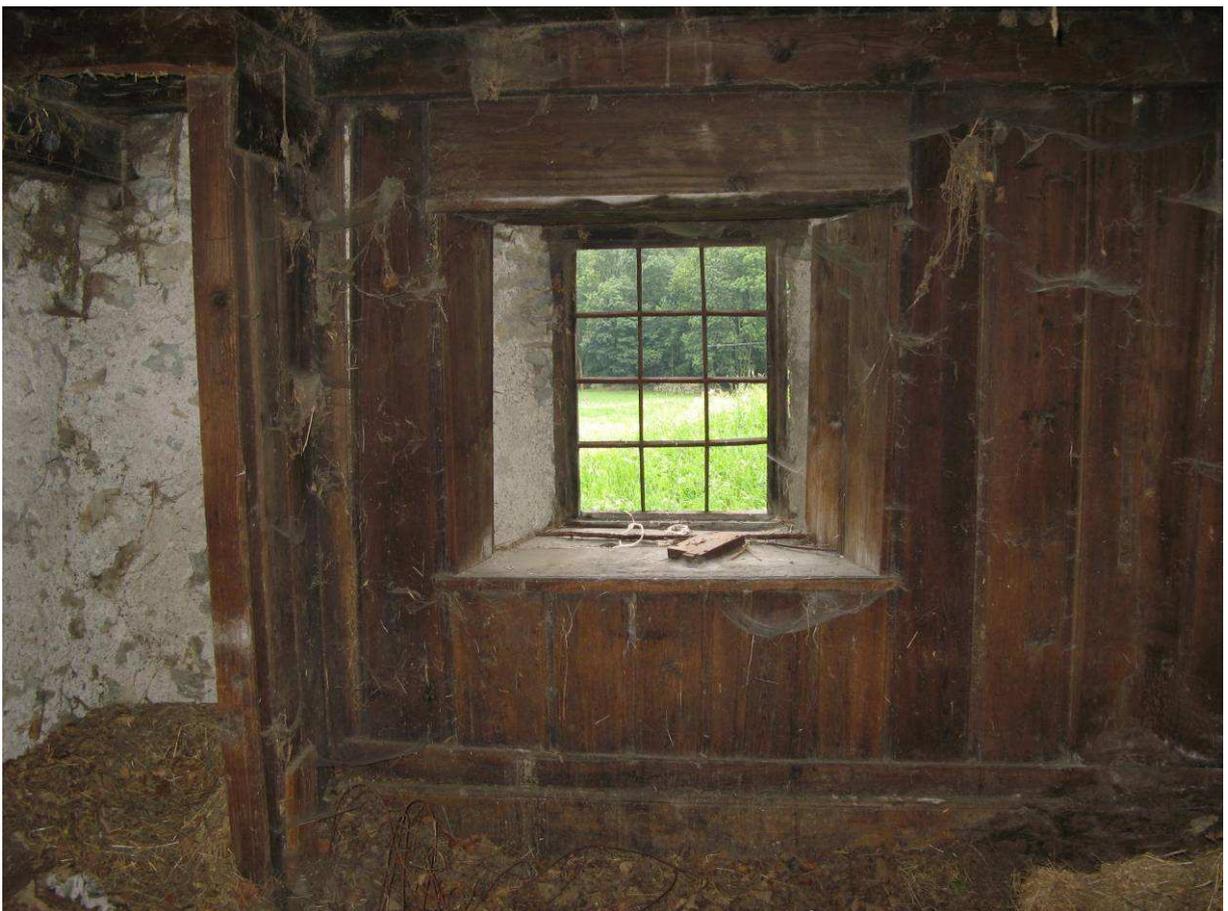
Sala parete sud:

le pareti erano completamente rivestite in assi maschiate di legno di buona consistenza

^^ la bussola tra sala e soffitto

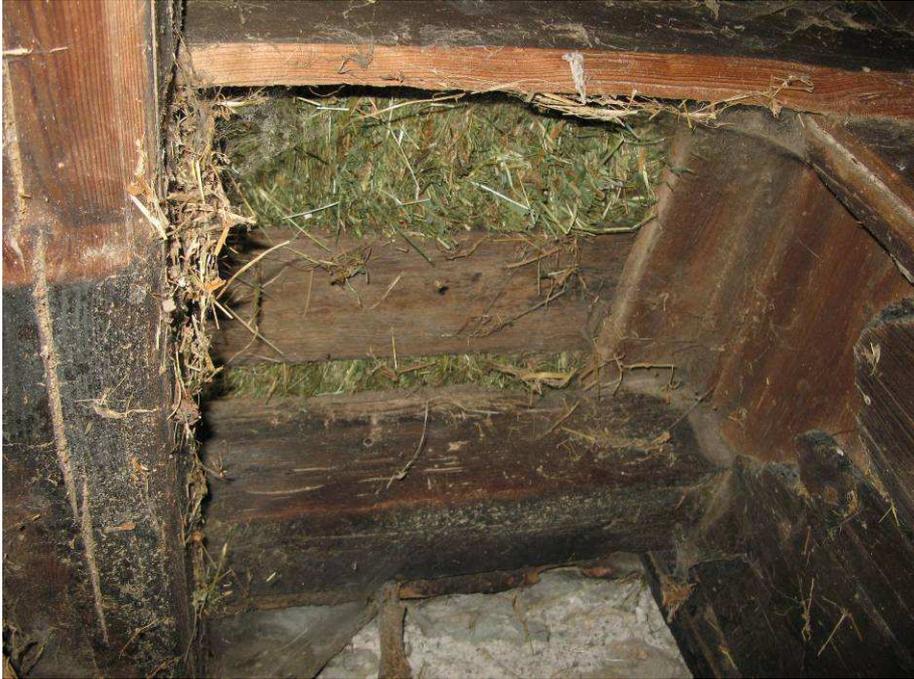
Una botola posta nell'angolo nord-est immetteva nella stalla mediante una scala a pioli, mentre nell'angolo sud-est si vede ancora una bussola che comunicava con il soprastante fienile. Ci si aspetterebbe che oltre all'accesso mediante scala a pioli si potesse anche approvvigionare la stalla di fieno direttamente dal fienile ma non si è potuto rilevare l'esistenza o meno della botola nel solaio tra stalla e sala.

Sala angolo sud-est:
interno della bussola: passaggio verso il fienile
